Retour d'expérience

Création de mares

Les mares dans le réseau régional des sites protégés et gérés par le Conservatoire des Sites Alsaciens (CSA)

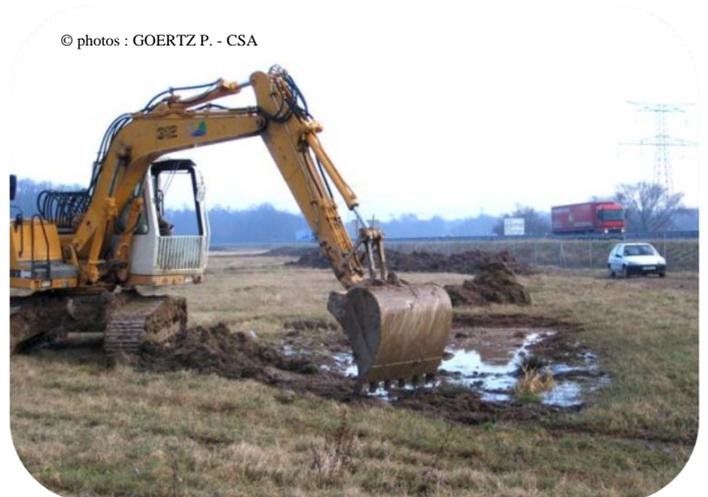
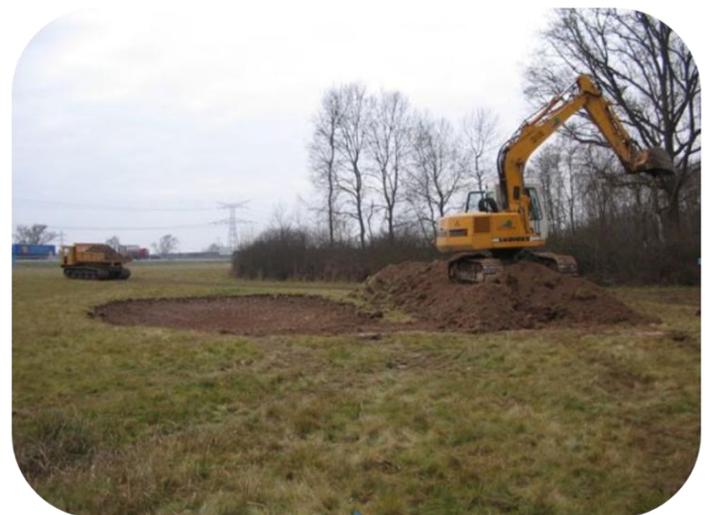
Creusement des mares - février 2005

La création des mares (13) a été réalisée de décembre 2004 à janvier 2005 sur une zone de prairie eutrophe totalement dépourvue de ce type de point d'eau. La réalisation de ces aménagements n'a nécessité aucune démarche administrative particulière. Les travaux ont été réalisés par une entreprise spécialisée sous maîtrise d'ouvrage CSA. Les aménagements proposés correspondent à des habitats étudiés pour être favorables au Sonneur, à savoir un ensemble hydraulique de mares de petites tailles (quelques mètres carrés) en pente douce et peu profondes (maximum 30cm). Deux complexes de 150 m² sont proposés sur le site, localisés en fonction de la proximité de la nappe et d'un niveau d'ensoleillement suffisant. Des difficultés sont rencontrées pour le choix des zones d'implantation des mares du fait de la profondeur du toit de la nappe phréatique localement hétérogène. L'ensemble hydraulique de petites mares est créé en plus de deux mares de taille plus importante (diamètre environ 10m et profondeur 2m) pour pouvoir accueillir d'autres espèces d'amphibiens comme la Grenouille rousse, le Crapaud commun ou des Tritons. Ces mares sont disposées tout aussi stratégiquement, dont une près d'une buse passant sous la voie rapide qui fait liaison avec d'autres mares situées de l'autre côté

niveau national, était connue sur le site et donc prise en compte lors de l'aménagement. La terre extraite a été répartie sur plusieurs merlons, lesquels ont été plantés avec des espèces arbustives locales variées. L'agencement des merlons a été étudié en liaison avec la LPO afin d'offrir à la faune (oiseaux,...) un réseau d'habitats favorables

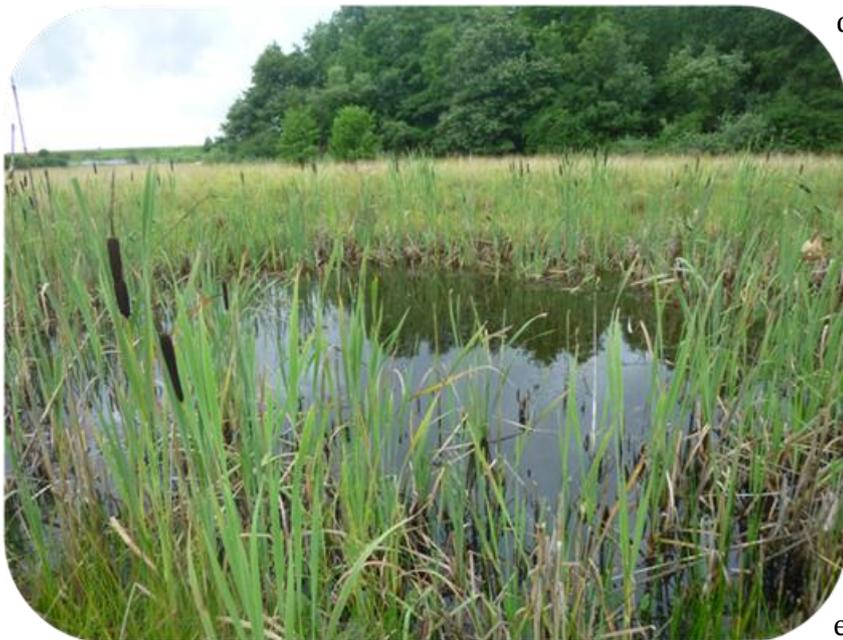
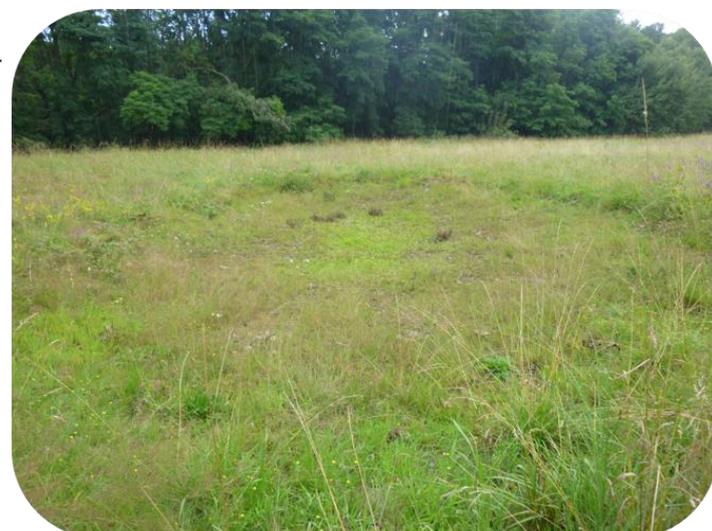
Ci-contre : Les mares, 7 ans après les travaux. Selon leur localisation et leur configuration, et en fonction des battements de la nappe, certaines sont permanentes et d'autres temporaires - juillet 2012

Les mares aménagées spécifiquement pour le Sonneur il y a une dizaine d'années lui sont toujours favorables, ceci sans intervention particulière depuis leur création.

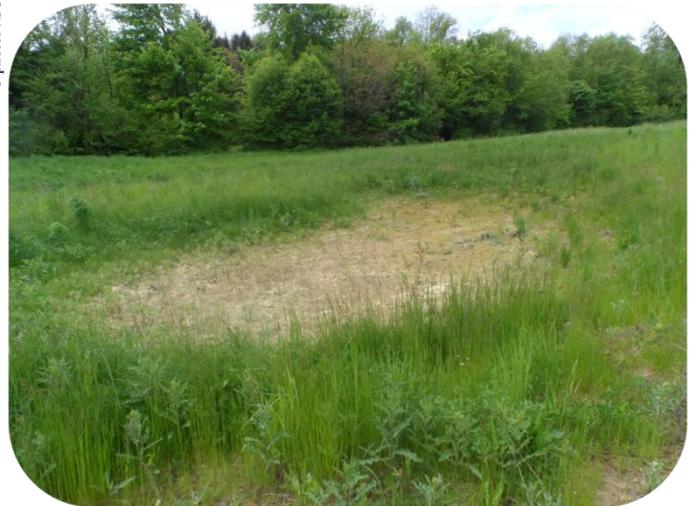
Les deux petites mares - mai 2013

Début 2013 le constat est similaire, les mares créées montrent des difficultés à garder un niveau d'eau adéquat. En effet, deux mares étaient asséchées dès le mois de mai et le niveau d'eau de la plus grande mare était bas traduisant un problème d'étanchéité.

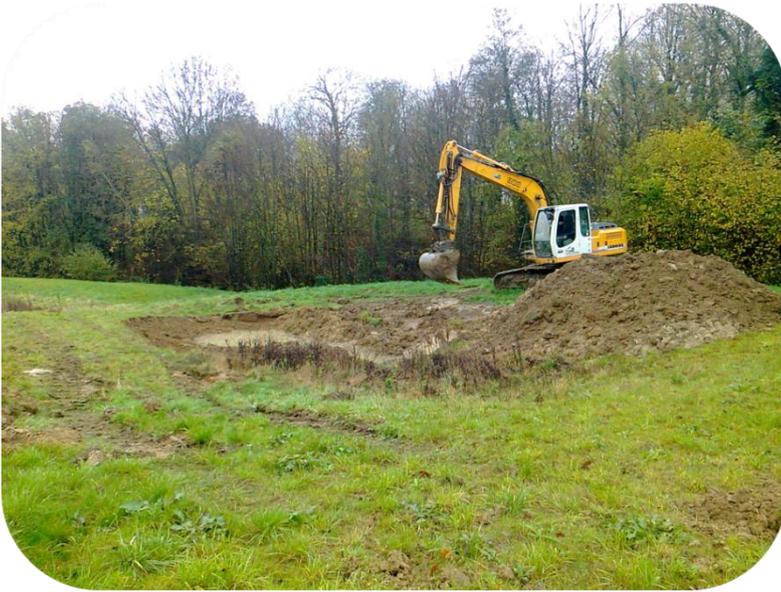
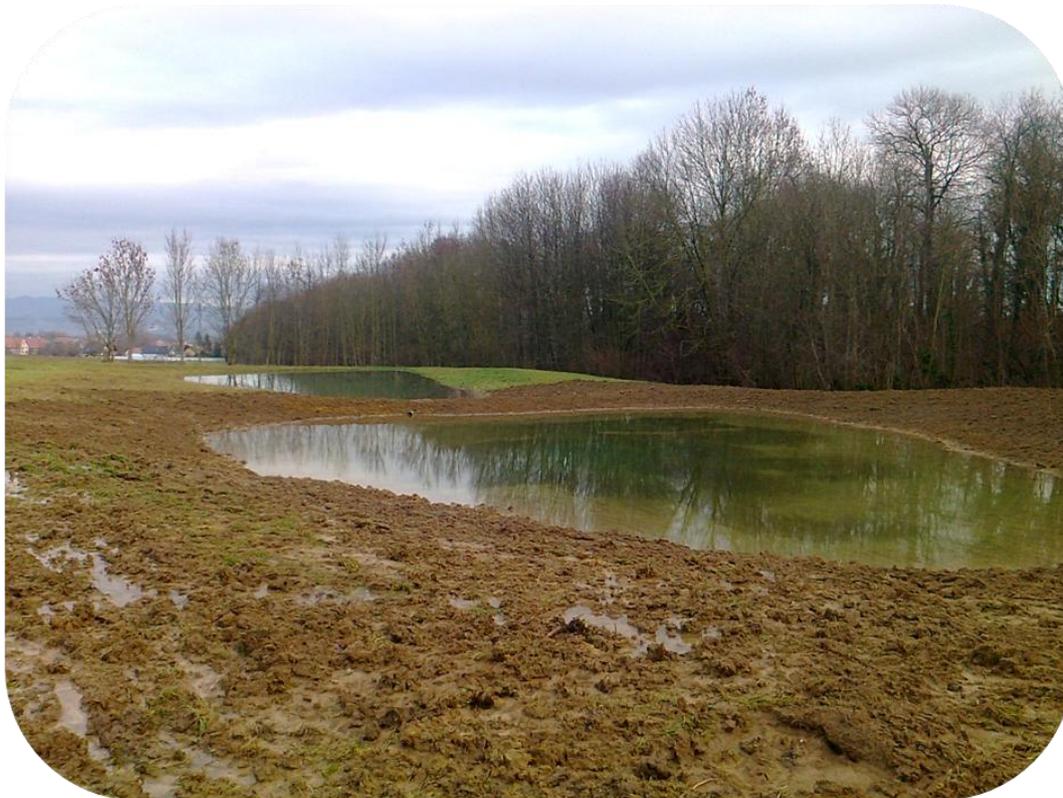
Ci-contre : Vues pendant et après les travaux de perfectionnement des mares en 2013.

Des travaux ont été réalisés en novembre 2013 afin de perfectionner l'alimentation en eau des mares de ce site. L'utilisation de l'eau du fossé situé à proximité n'étant pas possible suite à une décision administrative, il a été décidé de recreuser une plus grosse mare d'environ 2m de profondeur à l'emplacement des deux petites mares jusqu'aux roches sédimentaires (marnes bleues) assurant une certaine imperméabilité. Les deux grosses mares du site ont ensuite été reliées par une buse afin que la source alimentant la nouvelle mare puisse

également alimenter la seconde.

Depuis, l'alimentation en eau des mares est satisfaisante.

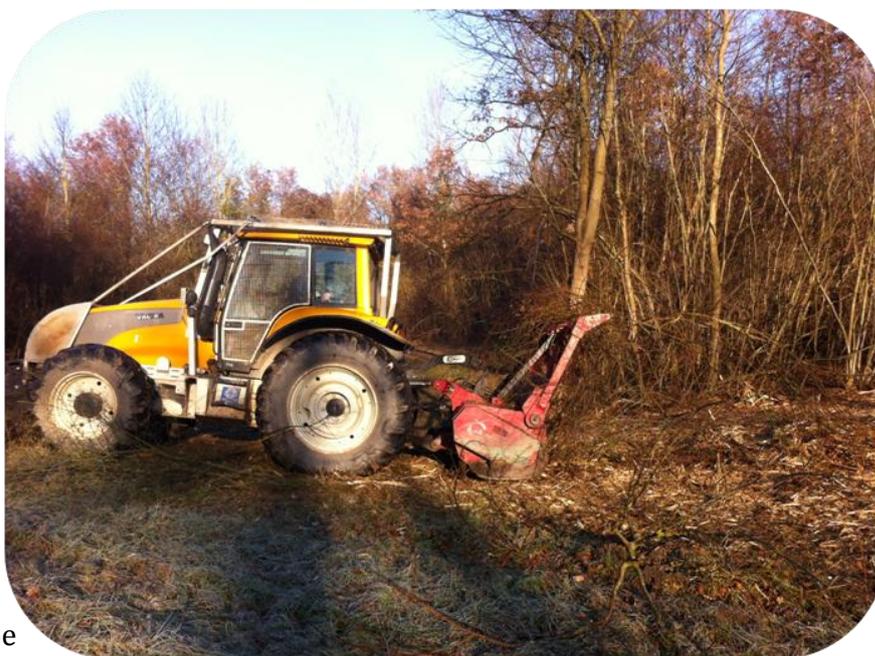
Des opérations de défrichage d'une surface de 3,8 ares, autorisées par la DDT du Bas-Rhin, sont nécessaires afin de favoriser un bon ensoleillement de la future zone de reproduction. Les rémanents de coupe

sont entreposés sur une zone spécifique **Travaux de défrichage de la zone d'ensoleillement - décembre 2013** préalablement définie. Une zone est broyée au broyeur forestier directement sur place.

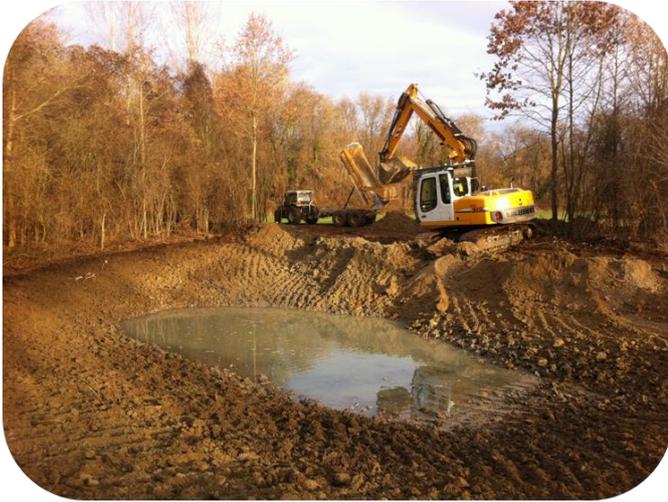
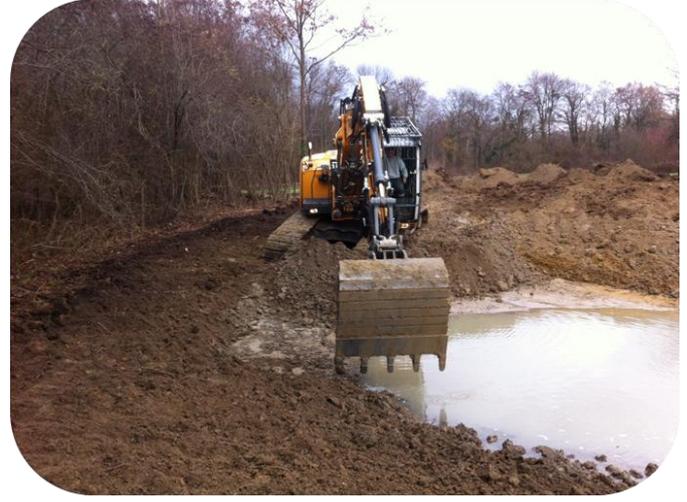
Creusement de la mare - décembre 2013

La mare d'une surface de 375m² est ensuite creusée en pentes douces par une entreprise spécialisée sous maîtrise d'ouvrage CSA. Elle est constituée d'une zone profonde de 1,5 m sur une surface de 50m². Le reste de la mare a 50cm de profondeur. Entre 300 et 400m³ de terre ont ainsi été déplacés et déposés pour partie sur les zones de défrichage afin de permettre le réensemencement l'année suivante. Les matériaux de régalaie sont issus des couches inférieures

(graviers rhénans) de manière à favoriser la végétation des prairies maigres. Le surplus de terre est entreposé sous forme de merlons en bordure du site qui seront par la suite plantés de peupliers noirs rhénans. La mare s'est remplie d'eau très rapidement grâce à la nappe phréatique dont le niveau avait été préalablement mesuré pendant plusieurs années à l'endroit concerné. Ainsi, la hauteur d'eau était déjà de 1,2m le lendemain de la création de la mare dans sa partie la plus profonde.

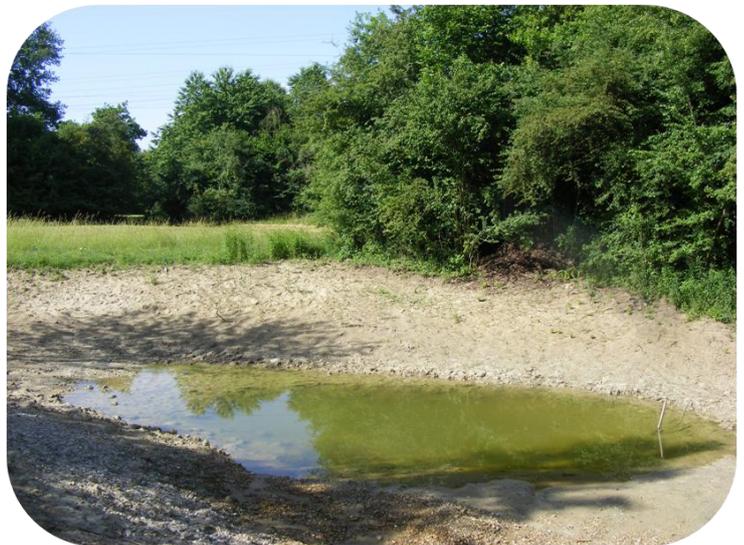
En juin 2014, la toute nouvelle mare n'a pas encore été colonisée par la végétation. Aucune libellule ni amphibien pionnier n'ont été observés, uniquement quelques insectes aquatiques.

La mare nouvellement créée, encore sans végétation - juin 2014

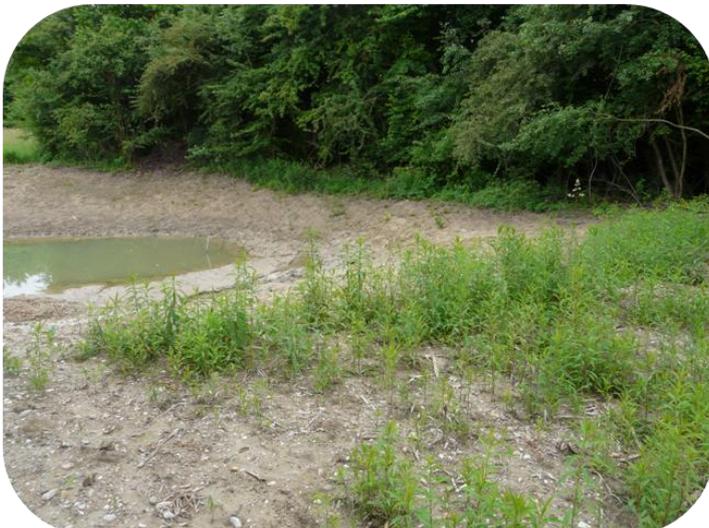
Cette mare a été creusée sur une zone en partie envahie par le Solidage géant (*Solidago gigantea*). Quelques pieds de Balsamine de l'Himalaya (*Impatiens glandulifera*) ont également été observés sur le sol mis à nu.

Développement du Solidage à proximité de la mare _ mai 2014

La surveillance et l'élimination systématique (arrachage) de ces plantes exotiques envahissantes doivent donc être menées avec la plus grande attention.

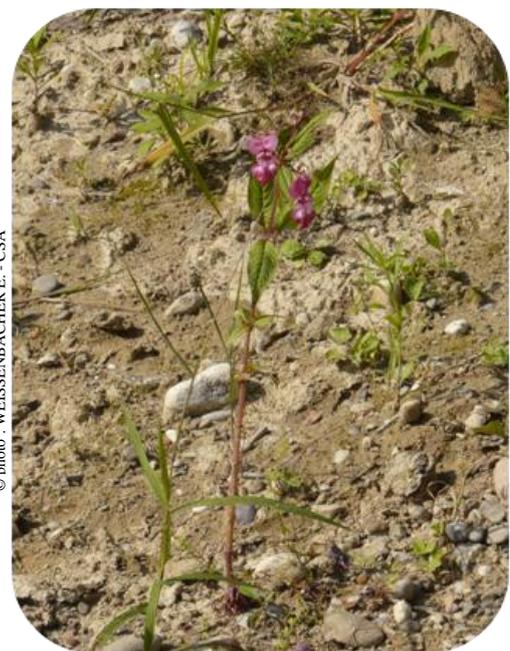
Présence de la Balsamine de l'Himalaya sur le sol nu _ septembre 2014

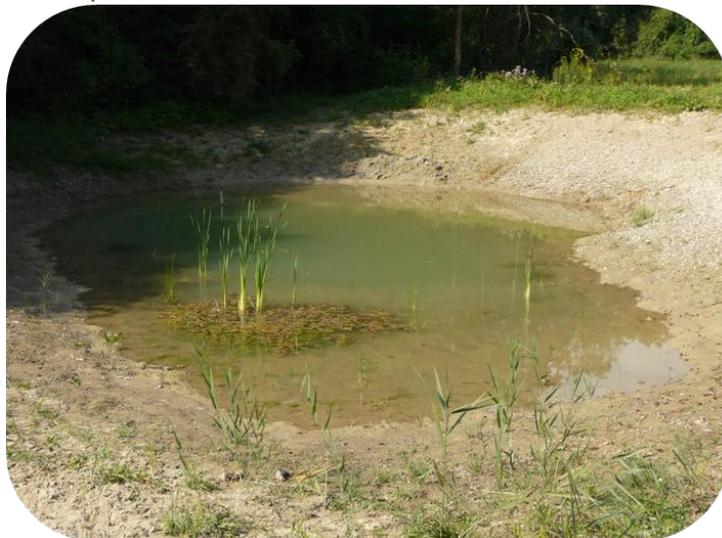
La végétalisation de la mare et de ses berges est un processus lent qui a seulement réellement débuté à la fin de l'été 2014.

Aspect de la mare en septembre 2014. On observe le début du développement d'une végétation aquatique. Les berges commencent également à se végétaliser.
